INFORME DE SEGURIDAD OPERACIONAL

Fallo de componente

Embraer 190, LV-CID

5285132/18

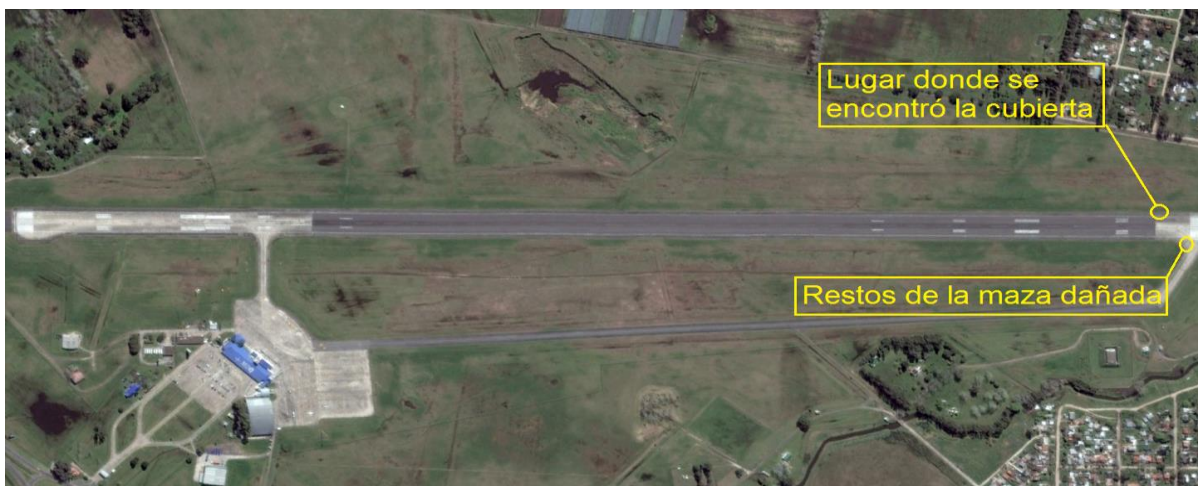
El 29 de enero de 2018 la aeronave matrícula LV-CID, un Embraer 190, se disponía a realizar un vuelo comercial regular desde el Aeropuerto Astor Piazzolla (Mar del Plata, Buenos Aires) con destino al Aeroparque Jorge Newbery (Ciudad Autónoma de Buenos Aires). A las 18:20 horas², mientras se dirigía por la calle de rodaje hacia la cabecera 31, experimentó la falla de la masa de la rueda izquierda del tren de nariz y el desprendimiento de su cubierta.

Figura 1. Imagen del lugar del suceso
