# Informe de Seguridad Operacional

Contacto anormal con la pista

Boeing B-737-8F2, LV-HQY

16 de julio de 2018

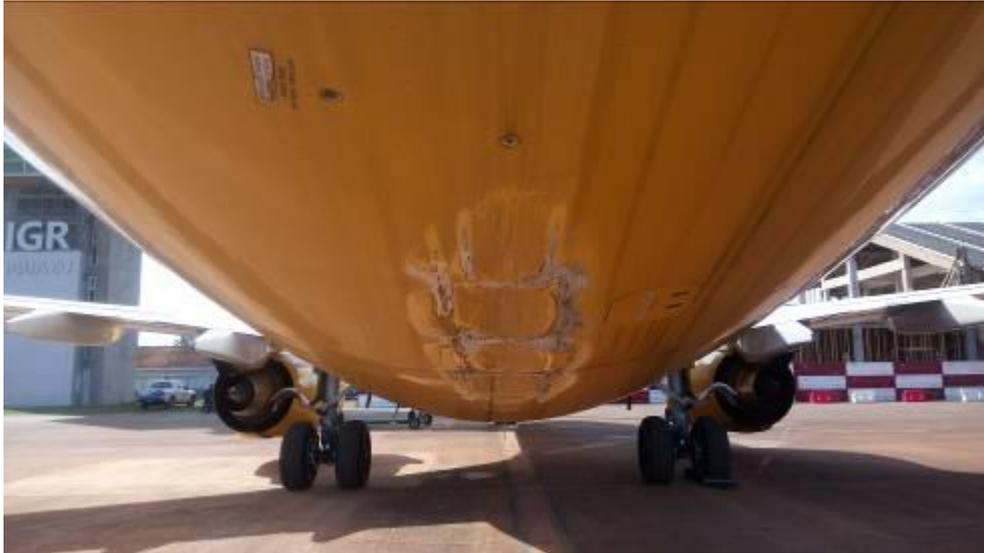
Daños de importancia en el revestimiento estructural, largueros y cuernas del fuselaje.

Figura 2. Daños en la zona ventral trasera del fuselaje

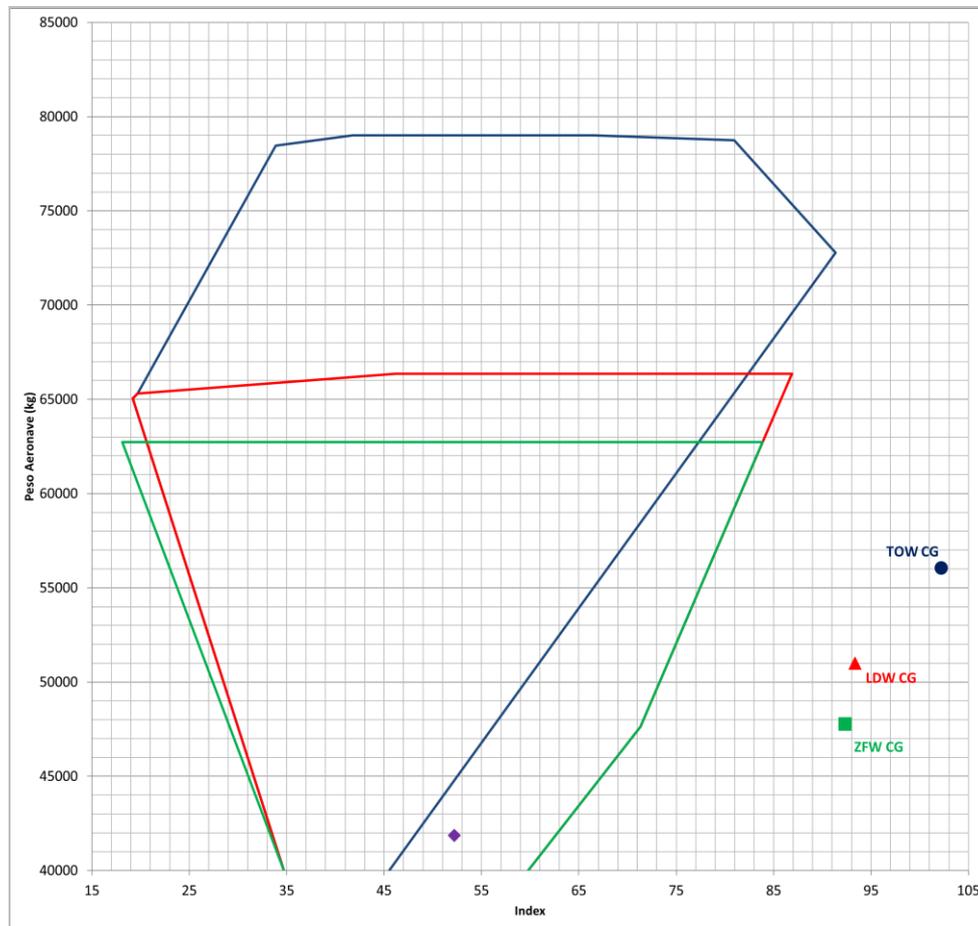
Con esta nueva distribución de pasajeros, se calculó la posición del CG para las diferentes envolventes operacionales. Para el despegue, se obtuvo como resultado una posición del CG

correspondiente con un *index*<sup>6</sup> de 102, aproximadamente un 38% de MAC (TOW CG en la figura 16). El CG de la aeronave se encontraba fuera de la envolvente de vuelo.

Figura 16. Envolventes del vuelo FO5111 considerando la distribución real de los pasajeros

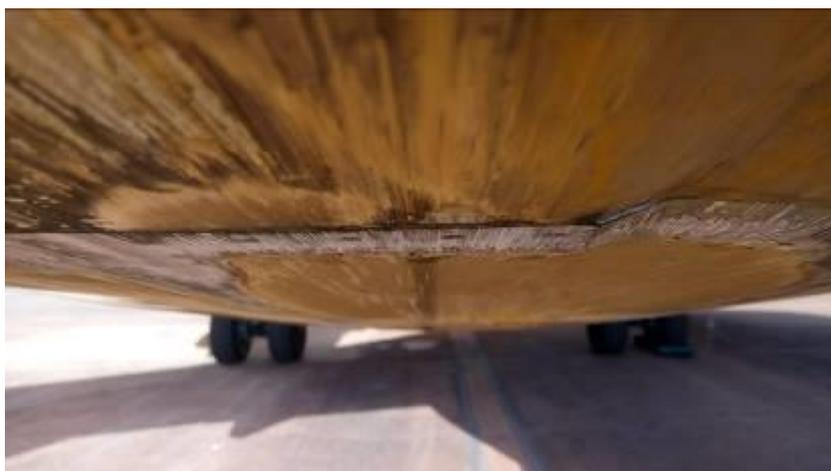
El fuselaje de la aeronave, tanto el revestimiento estructural de la zona ventral trasera como el patín de cola (*tail skid*), presentaban marcas de rozamiento y deformaciones producto del impacto de la cola con la superficie de la pista. Las estaciones del fuselaje deformadas incluían desde la N° 847 hasta la N° 927, todas dentro de la zona presurizada.

Figura 19. Deformación en cuaderna del fuselaje

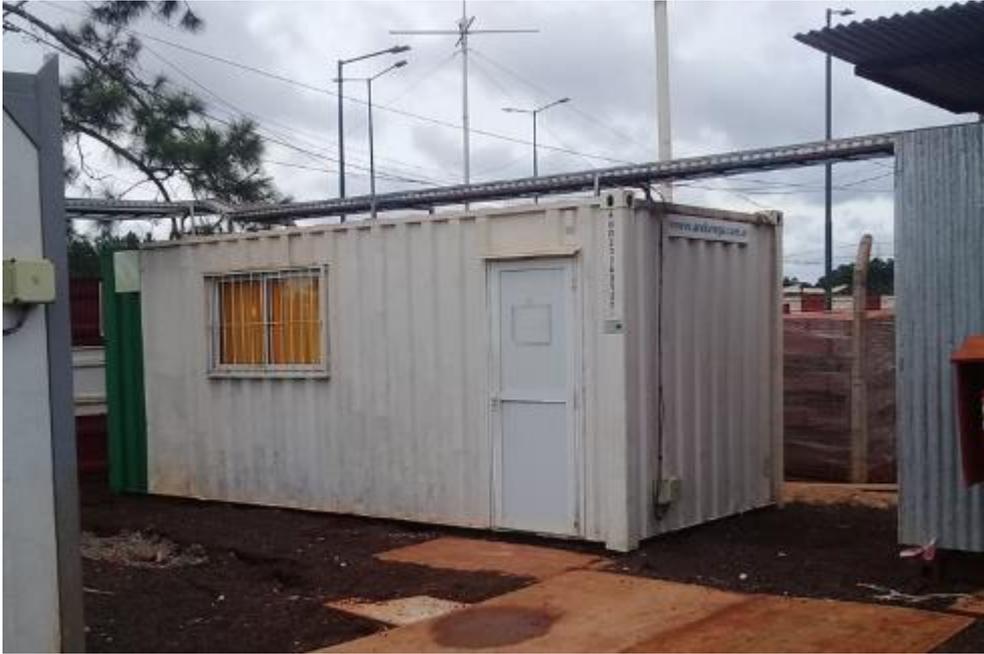
La oficina de operaciones consistía en un módulo externo, ubicado aproximadamente a 150 metros de la terminal de pasajeros donde estaban los mostradores de *check-in*. De acuerdo con las entrevistas realizadas, la señal de internet disponible era deficiente dada la ubicación del módulo.

Figura 22. Oficina de operaciones de la escala Iguazú al momento del accidente del LV-HQY

La evidencia disponible sugiere que la escala del Aeropuerto Internacional Cataratas del Iguazú no disponía de todas aquellas facilidades e instalaciones que permitieran un trabajo organizado, eficiente y seguro. Una oficina de operaciones remota, los sistemas Radixx y ARMS independientes entre sí, una conexión a *internet* deficiente y un aumento considerable en el número de operaciones, pero no así del personal asignado a la escala, describen el entorno de trabajo. En este contexto, se desarrolló un proceso informal que probablemente fuera la forma más fácil, rápida y eficiente para hacer llegar la información entre el personal de tráfico y el despachante operativo.

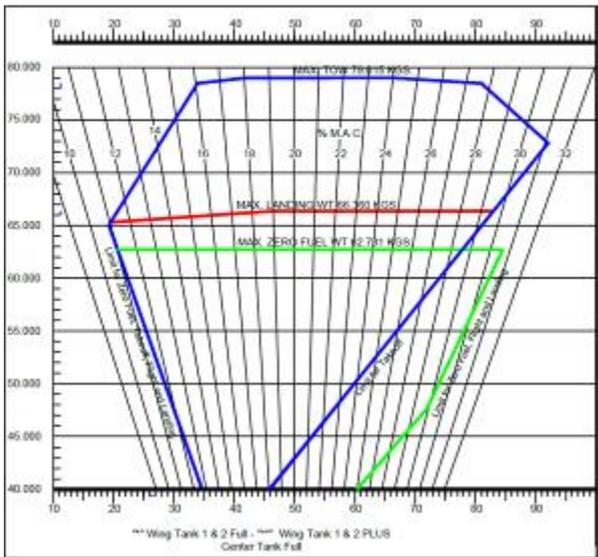
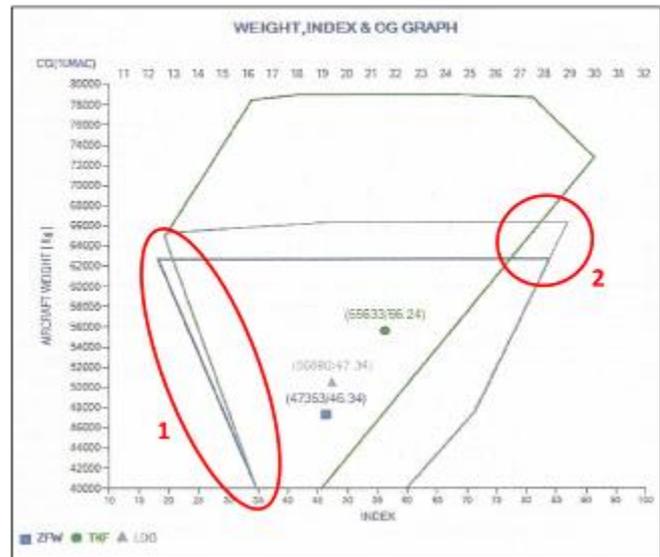
Las envolventes para el cálculo de peso y balanceo utilizadas por el sistema ARMS y aquellas diseñadas para el despacho manual (figura 25) provienen del documento AHM 560 (ver apartado 1.6, "Información sobre la aeronave"). La investigación determinó que estas envolventes, asociadas a la aeronave LV-HQY, presentaban diferencias entre sí, según se observa en la siguiente imagen.

Figura 26. Diferencias entre las envolventes para el cálculo manual del peso y balanceo del LV-HQY y las utilizadas por el sistema ARMS

La investigación estableció que la envolvente utilizada por el sistema ARMS era la correcta.
