# Informe de Seguridad Operacional

Contacto anormal con la pista

Boeing B-737-8F2, LV-HQY

16 de julio de 2018

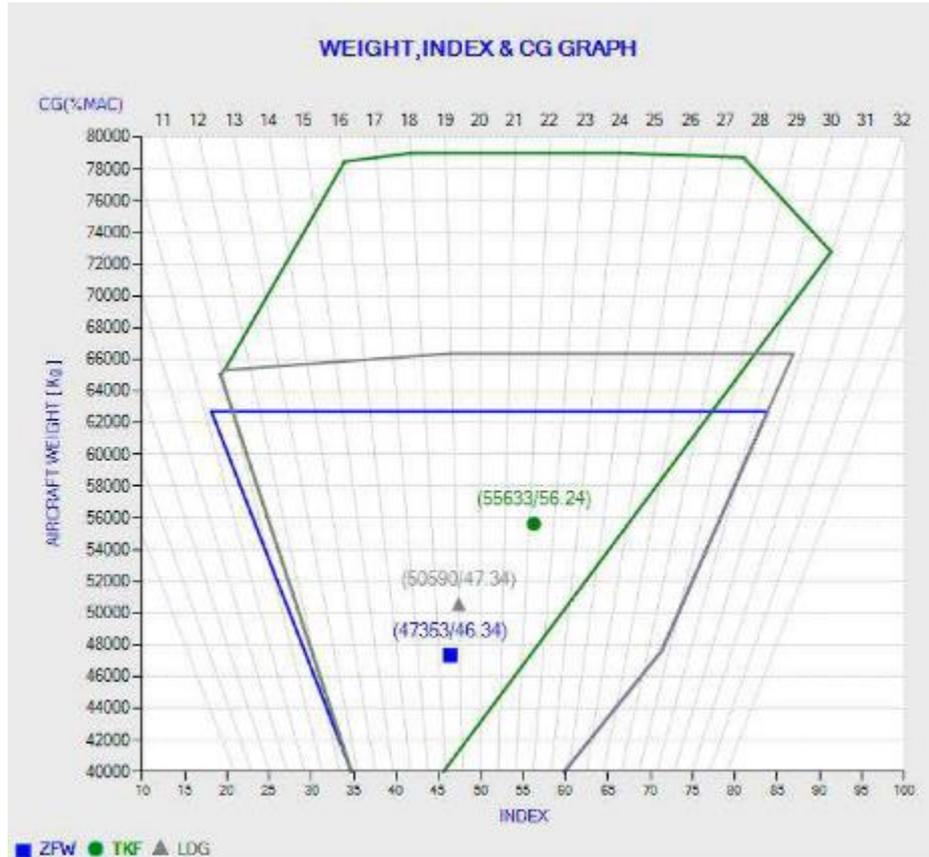
Figura 14. Envolventes del vuelo FO5111, según la planilla de despacho del sistema ARMS

De acuerdo con la información provista por el explotador, la distribución de pasajeros a bordo de la aeronave al momento del accidente no se correspondía con la establecida por la planilla de despacho operativo confeccionada para el vuelo. La posición real de los pasajeros, para la que no fue considerada la posición del niño ni del bebé (pesos no significativos), se ilustra en la siguiente imagen.

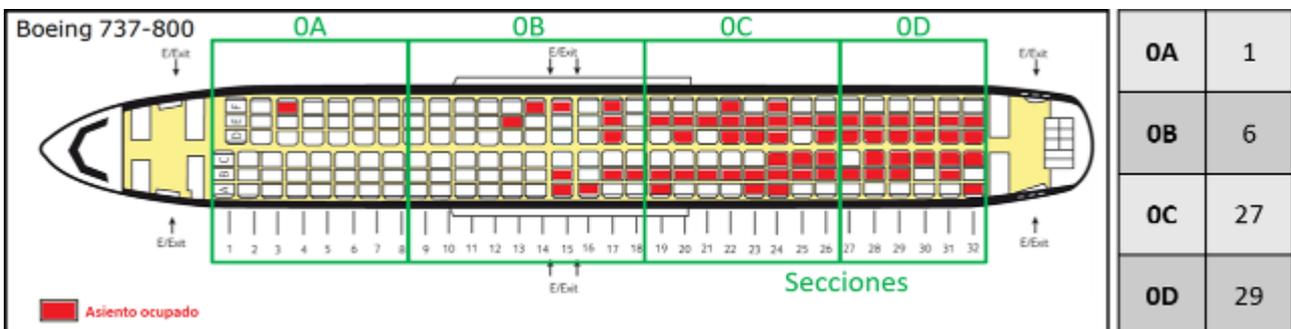
Figura 15. Distribución real de los pasajeros en el vuelo FO5111

Con esta nueva distribución de pasajeros, se calculó la posición del CG para las diferentes envolventes operacionales. Para el despegue, se obtuvo como resultado una posición del CG

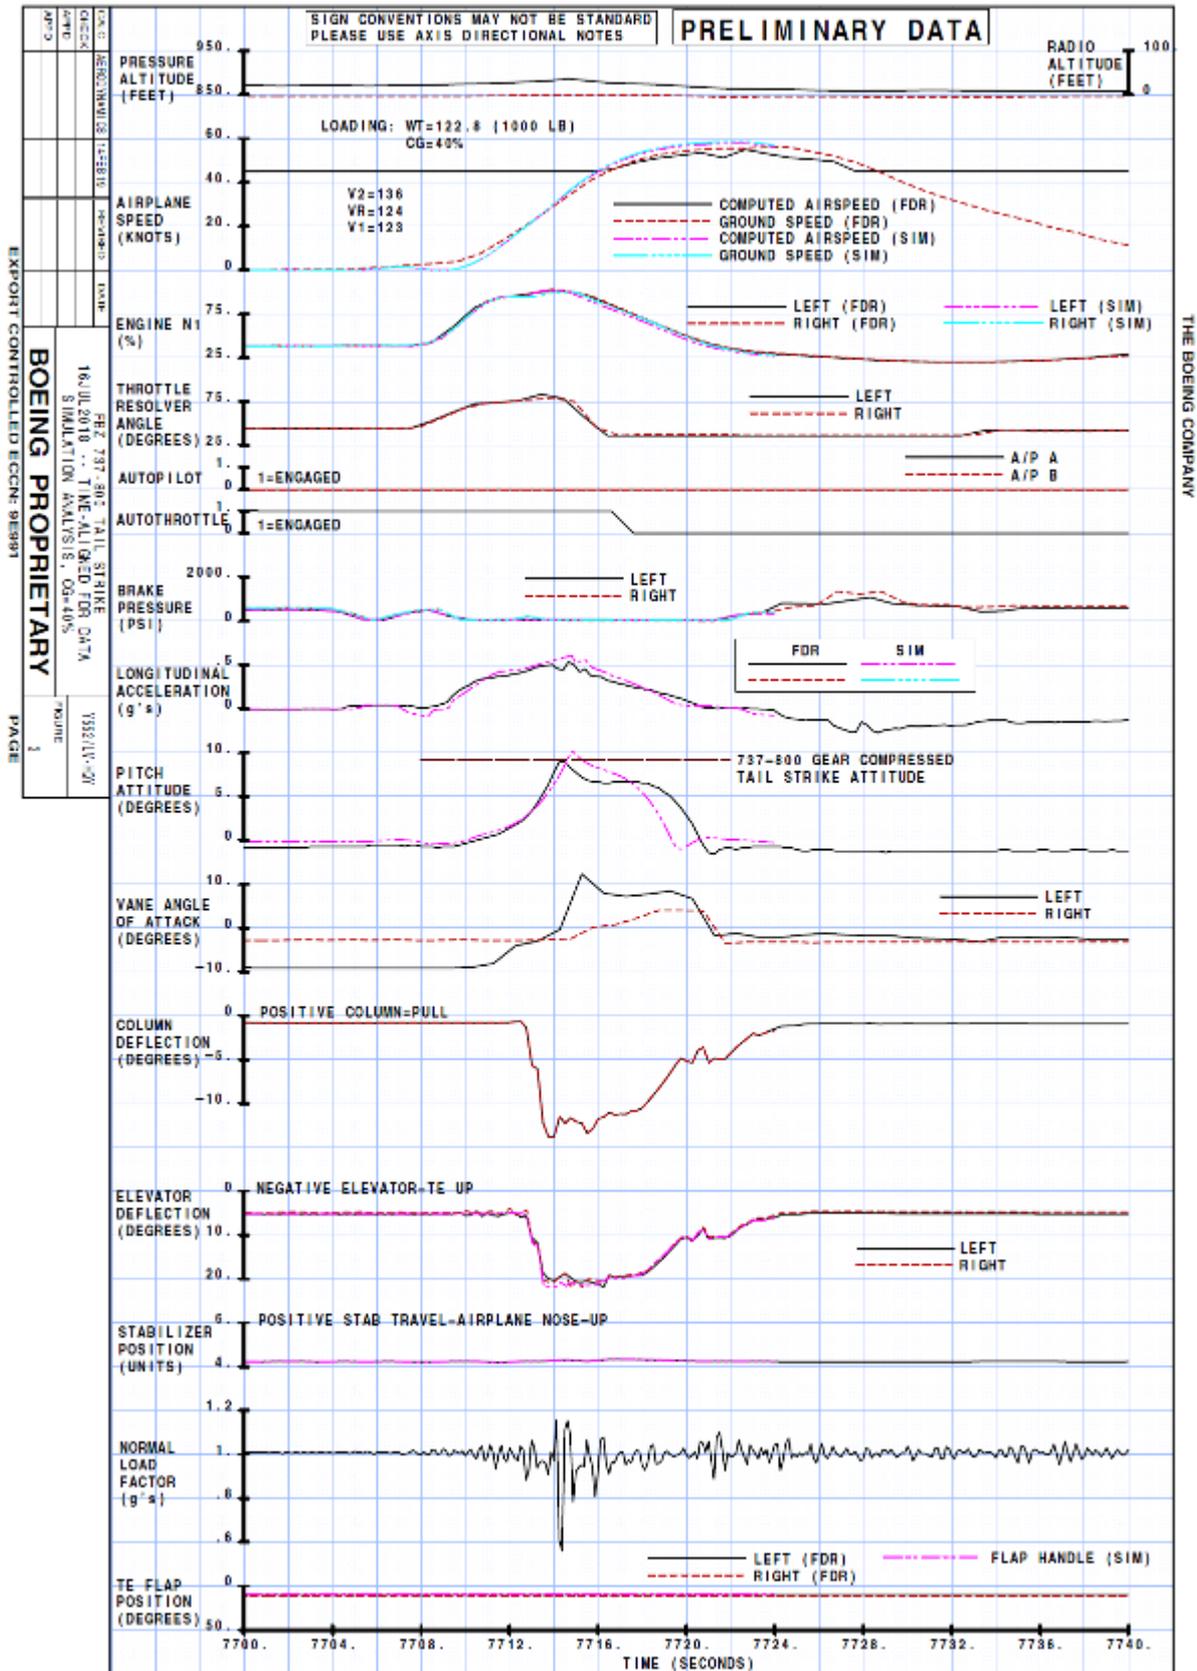
Figura 18. Simulación realizada por Boeing para estimar la posición del CG al momento del despegue

Ambos registradores fueron desmontados de la aeronave y se realizó su lectura y decodificación. El CVR no proporcionó información de relevancia sobre el suceso. Por su parte, los datos del FDR fueron enviados a Boeing para ser analizados. Basados únicamente en la información del FDR resulta difícil calcular la posición del CG. Sin embargo, mediante programas de simulación, el fabricante pudo estimar su posición, considerando la aceleración de la aeronave. De acuerdo con el peso de la aeronave al momento del despegue (aproximadamente 55.700 kg), se obtuvo una posición del CG cercana al 40% de MAC. A continuación, se muestra la simulación correspondiente realizada por Boeing.

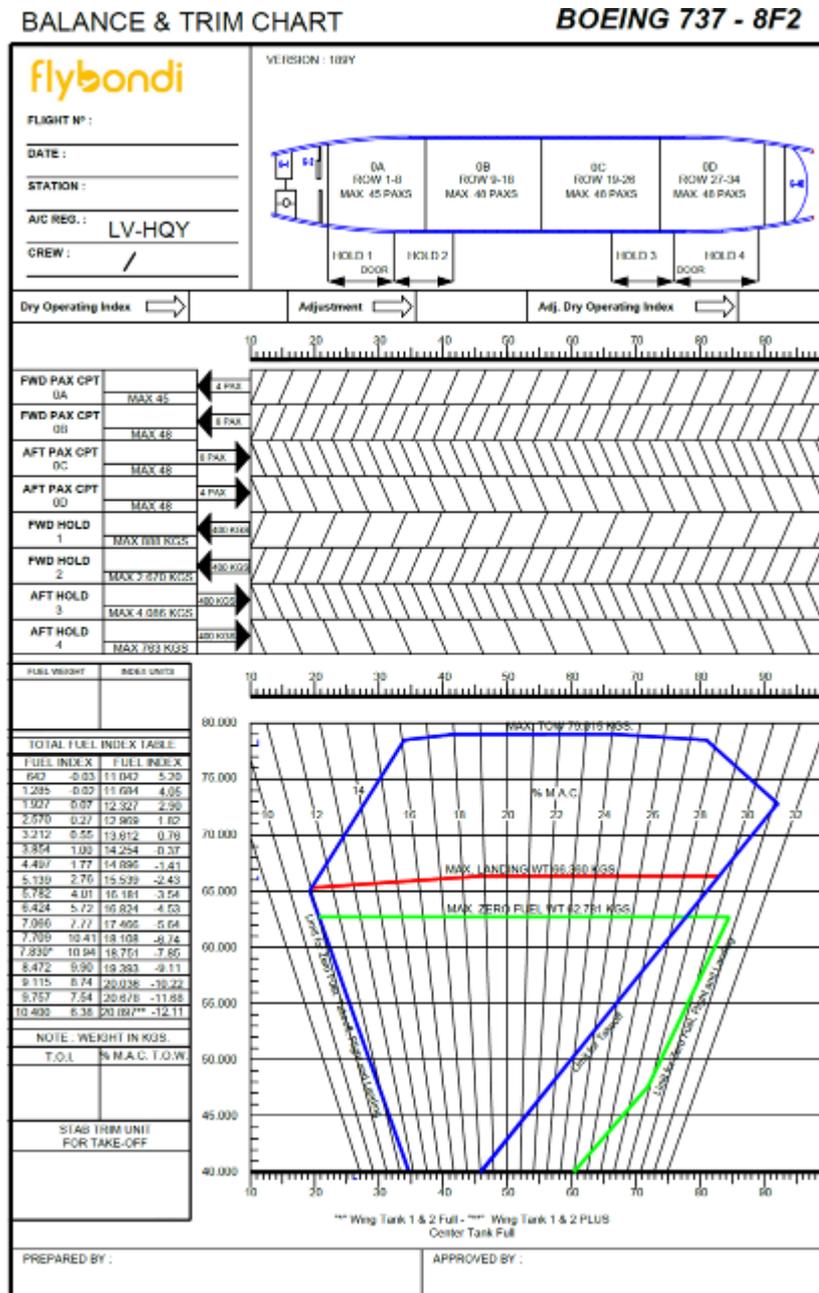
Figura 25. Envolvente para el cálculo manual del peso y balanceo de la aeronave LV-HQY

Las envolventes para el cálculo de peso y balanceo utilizadas por el sistema ARMS y aquellas diseñadas para el despacho manual (figura 25) provienen del documento AHM 560 (ver apartado 1.6, "Información sobre la aeronave"). La investigación determinó que estas envolventes, asociadas a la aeronave LV-HQY, presentaban diferencias entre sí, según se observa en la siguiente imagen.

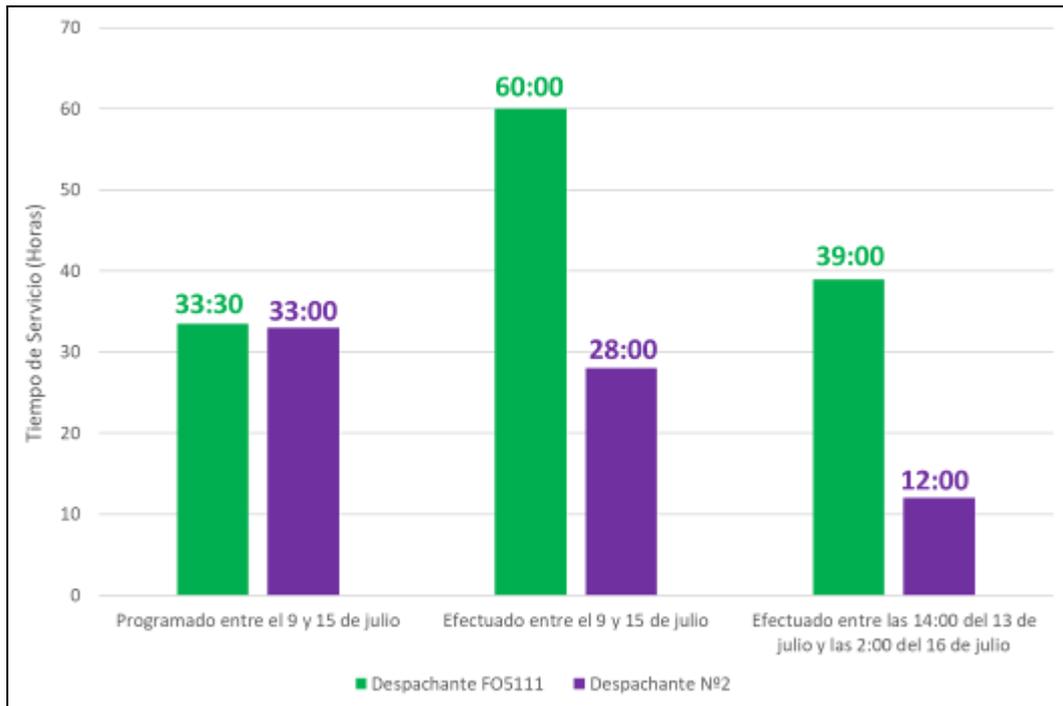
Figura 53. Comparación en el tiempo de servicio de los despachantes de la escala

La programación para el despachante del vuelo FO5111 entre el 9 y 15 de julio establecía un total de 33 horas con 30 minutos. Sin embargo, de acuerdo con los partes realizados en la escala, durante el período indicado el despachante trabajó 60 horas, incluyendo un total de 39 horas entre las 14:00 del 13 de julio y las 2:00 del 16 de julio, en hora local (el accidente ocurrió aproximadamente a las 00:00 hora local del 16 de julio). Además de la evidente diferencia con lo programado, el tiempo de servicio del despachante no se ajustó a lo establecido por la reglamentación vigente. Según la última, ningún explotador debe programar a un despachante de aeronave por más de 10 horas consecutivas, salvo en circunstancias no previstas o de emergencia.

La escala contaba con otro despachante que no estaba trabajando al momento del accidente. Si bien su programación entre el 9 y 15 de julio era similar a la del despachante del vuelo FO5111, el tiempo de servicio efectuado fue de 28 horas. Es decir, durante el mismo período, existió una diferencia de 32 horas de trabajo entre ambos despachantes. Esta diferencia, probablemente motivada porque esta persona prestaba servicios para otro empleador al mismo tiempo, se acentuó principalmente entre el 13 de julio y el día del accidente, tal como se muestra en la siguiente imagen.
